# SFONDELLAMENTO DEI SOLAI E CADUTA CONTROSOFFITTI

CAUSE, INDAGINI ED INTERVENTI DI MESSA IN SICUREZZA

Giacomo Mecatti

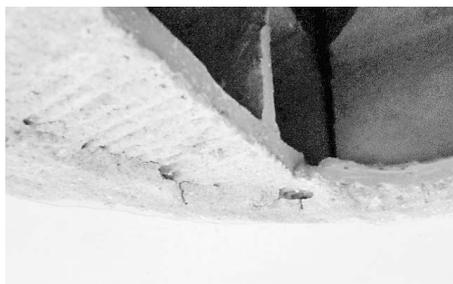
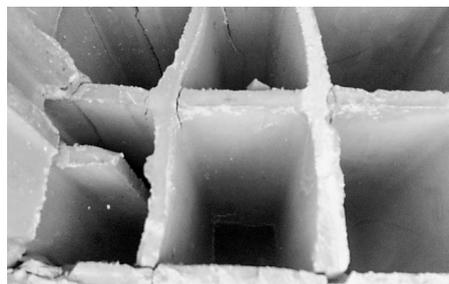
Nell'immagine di sinistra si nota facilmente la scadente aderenza dell'intonaco sul fondello con formazione di lesioni ed avvio del distacco; nell'immagine di destra si può osservare come

la rigidità della finitura abbia comportato o contribuito alla frattura del punto di collegamento tra alette verticali e fondello.

Le cause che portano al distacco degli intonaci possono essere legate alla loro stessa composizione: ad esempio intonaci con forti componenti di cemento possiedono grande rigidità e bassa traspirabilità, sono fisiologicamente predisposti a formazione di cavillature che, col trascorrere del tempo, aprono una strada all'innescarsi di fenomeni, ben maggiori, di distacco più o meno esteso.

Viceversa intonaci con alte componenti, o totalmente, di gesso possono facilmente attaccare i materiali acciaio-ferrosi con cui si trovano a contatto, come le armature eventualmente presenti: ciò unito ad uno scarso o pressoché nullo spessore di copriferro, può innescare la corrosione; inoltre tali materiali risultano particolarmente sensibili ad eventuali piccoli assestamenti del supporto, fragili e soggetti a rigonfiamento in presenza di umidità o di infiltrazioni.

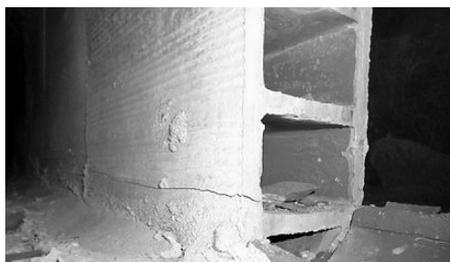
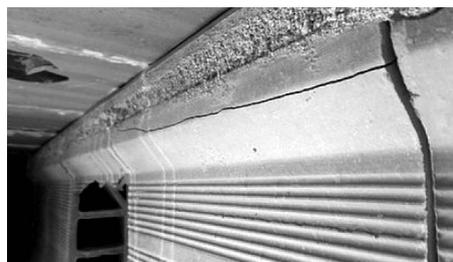
Nella precedente immagine di sinistra è ben visibile la frattura dovuta alle tensioni che si sono concentrate, in basso, in corrispondenza dello spigolo creato dal disegno della pignatta; nell'immagine di destra la frattura è stata provocata nella posizione opposta, in alto, ed anche in tal caso legata alla particolare forma svasata.

- *Modalità di preparazione del materiale* costituente la pignatta per errori: avvenuti durante il processo di estrusione-essiccamento-cottura o riguardanti il raffreddamento dopo la cottura o il dosaggio nell'impasto;
- *Errori concettuali nel disegno della geometria* dei setti che compongono le camere delle pignatte (soprattutto in presenza di ipotesi sperimentali o frutto di brevetti, come frequentemente avvenuto in passato) con effetto di punzonamento tra le varie pareti (innesco di tensioni interne).

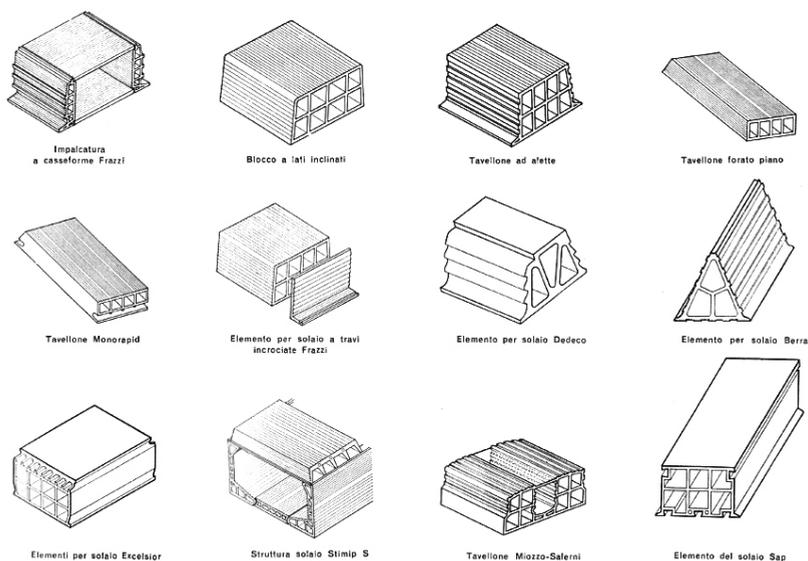
La geometria delle pignatte, come detto, riveste un ruolo importante: le pignatte poste in opera in edifici datati spesso non rispecchiano alcun dettame normativo ma sono frequentemente legate ai brevetti che via via negli anni vari prefabbricatori o fornaci hanno sviluppato; sotto viene riportata una possibile casistica con forme sperimentate nel periodo 1935-1943<sup>1</sup>.

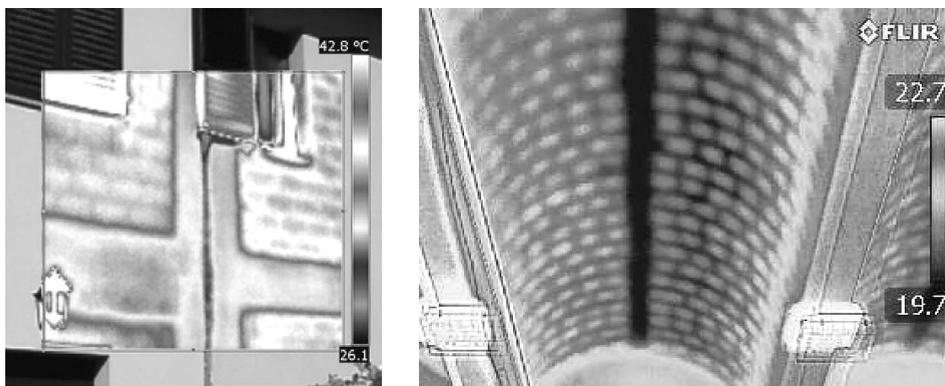
**Figura 4.1.** Riprese termografiche di facciata (giunto rilevato tra due edifici) ed intradosso di volta; la termografia rappresenta la tecnica più utile e rapida per effettuare una prima ricognizione sugli ambienti ed individuare o riscontrare facilmente le prime informazioni disponibili

Per quanto riguarda le indagini sui controsoffitti *non ispezionabili* può essere inoltre consigliata l’esecuzione anche di analisi dell’intradosso tramite termocamera per individuare agevolmente l’orditura portante o il posizionamento e fissaggio di eventuali ulteriori elementi appesi, quali: plafoniere, bocchette di areazione, elementi poggiati all’interno del controsoffitto o, ancor peggio, su di esso caduti (ad esempio fenomeni silenti di sfondellamento del solaio sovrastante), aspetti questi più direttamente valutabili nel caso invece di soffitti di tipo ispezionabile.

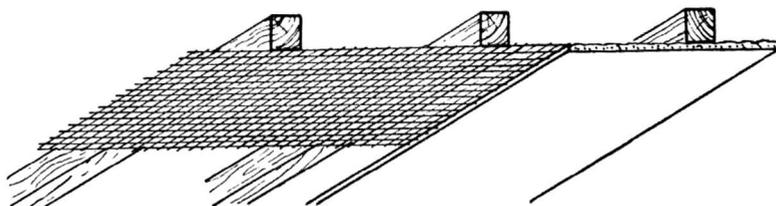
#### A.1.1. Plafone in rete metallica

*Rete metallica fissata alla struttura portante; altra variante può essere costituita da “canne” tagliate ed intrecciate e rese coese dalla malta*

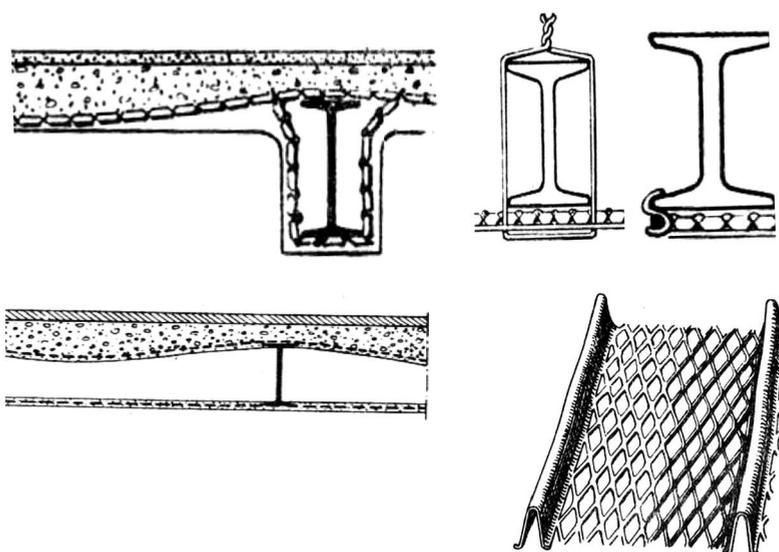
#### A.1.2. Sistema Stauss

*Sistema a “graticcio” (con finitura in calcestruzzo a grana fine) collegato a struttura portante in profili di acciaio*

Tali tipologie, nascondendo ed isolando gli elementi sottostanti, possono dar luogo a formazione di condense e muffe (soprattutto nocive per elementi lignei).

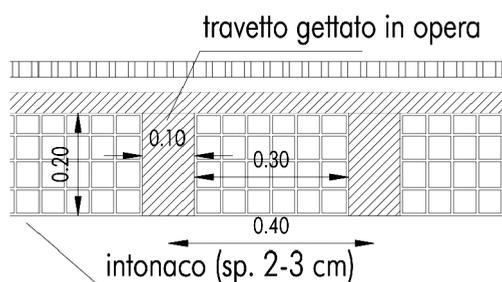
### SOLAIO n. 1: gettato in opera in laterocemento (travetti e pignatte)

Innanzitutto notiamo che la prima tipologia di solaio consente l’ancoraggio diretto in corrispondenza dei travetti gettati in opera, la seconda invece richiede un sistema di supporto appositamente studiato per evitare la foratura ed il danneggiamento degli elementi portanti (che essendo precompressi richiedono particolare attenzione e cautela se non addirittura sconsigliano completamente l’impiego di ancoranti infissi in prossimità delle armature): tale aspetto verrà risolto (non potendo neanche sfruttare l’eventuale presenza di soletta di estradosso del solaio, in questo caso mancante) con l’introduzione di un’adeguata “controstruttura” posizionata all’estradosso del solaio e disposta ortogonalmente rispetto alla direzione di orditura dei travetti.

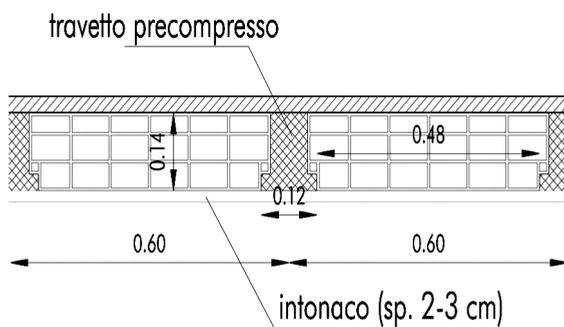
### Solaio n. 2: con travetti precompressi ed interposte pignatte in laterizio (con esiguo o alcuno spessore di massetto superiore, come frequentemente riscontrabile per i solai di sottotetto)
